OAP7144

Opel i Vauxhall 1.4 Benzyna

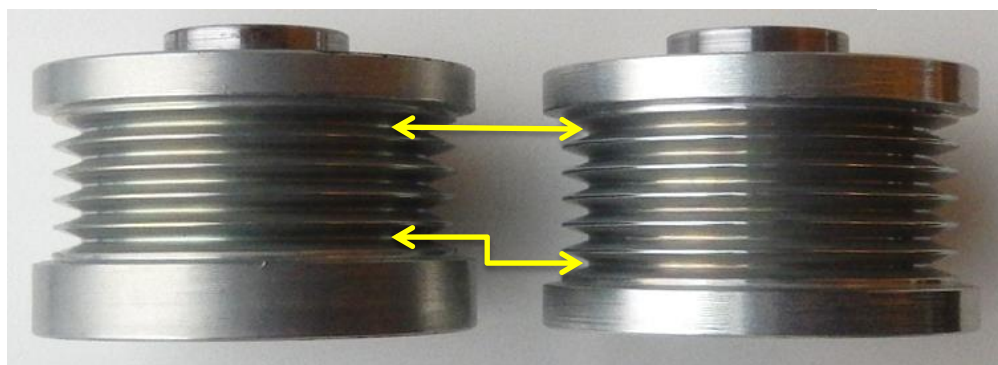
Zdj. 1

W niektórych silnikach Opel/Vauxhall (kody: A14NEL, A14NET, A14XEL, A14XER) paski i koła pasowe mogą mieć 5 lub 6 rowków. Jest to uzależnione od daty produkcji samochodu. Firma Gates zaleca wymianę 5-rowkowego wolnego koła pasowego alternatora (zdj. 1 po lewej) na 6-rowkowe OAP7144 (zdj. 1 po prawej).

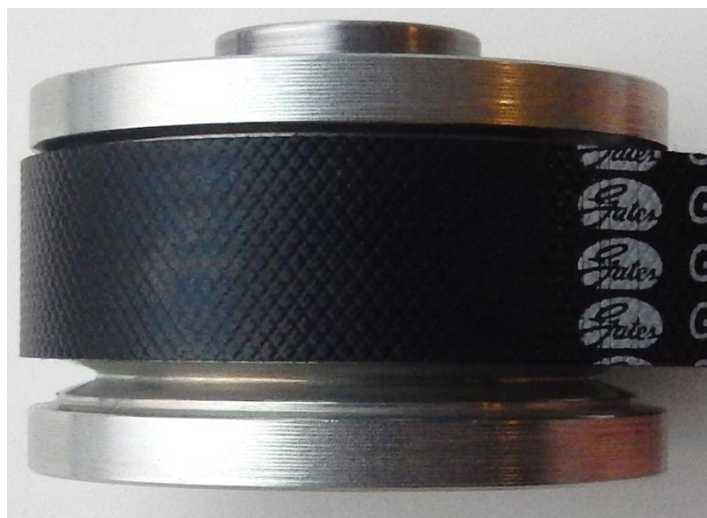
Zdj. 2

W przypadku konieczności instalacji paska z 5 rowkami na OAP7144 (zdj. 2) rowek zewnętrzny (dalej od silnika) powinien pozostać wolnym. Niewłaściwy montaż paska na wolnym kole pasowym alternatora może spowodować powstanie poważnej niewspółpłaszczyznowości i być powodem przedwczesnej awarii.

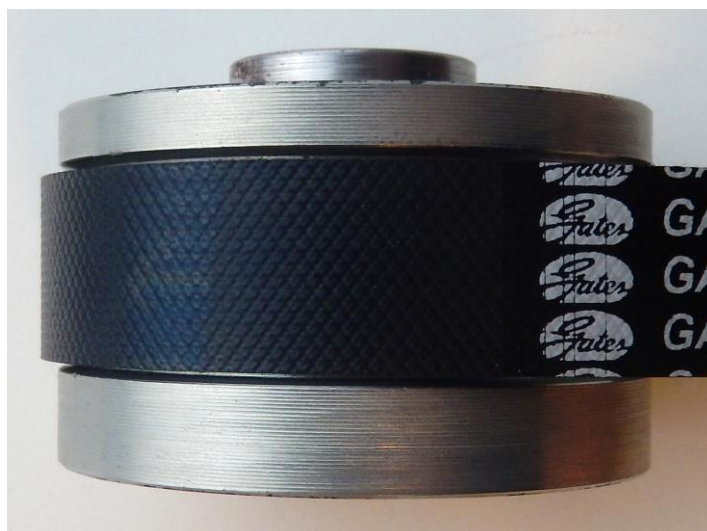
Zdj. 3

Na zdj. 3 przedstawiono wolne koło pasowe alternatora z 5 rowkami, które należy wymienić na 6-rowkowe OAP7144.
