Uszczelki głowicy cylindrów

Wszystko dla niezawodnego uszczelnienia.

Uszkodzenie mechaniczne silnika

Rzeczywiste przyczyny i środki zapobiegawcze

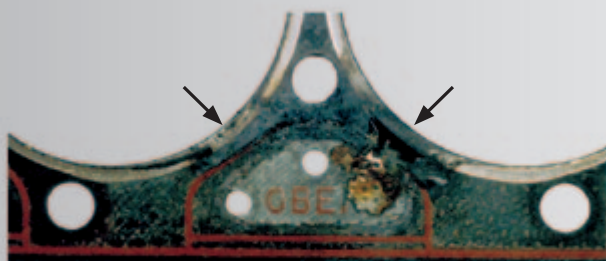
1. Uszkodzenia uszczelki głowicy cylindrów w pojazdach użytkowych na skutek przedmuchu gazów spalinowych

Pomiędzy cylindrami dwa i trzy (w obszarze zaworów wylotowych) doszło do silnego przedmuchu gazów. Materiał uszczelki w obszarze otworów przepływowych płynu chłodzącego jest zniszczony.

Nieprzestrzeganie wymaganego przez producenta sposobu dokręcania śrub. Uszczelka głowicy cylindrów nie została wystarczająco dociśnięta. Spowodowało to przedostanie się gazów spalinowych do płynu chłodzącego. Skutkiem jest wysokie ciśnienie płynu chłodzącego oraz jego utrata i zniszczenie uszczelki głowicy cylindrów.

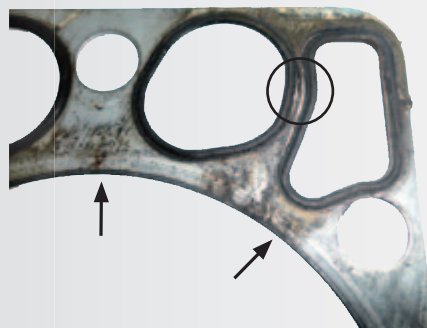
Na przejściu popychacza nastąpiło odwarstwienie elastomerowego elementu uszczelniającego od warstwy nośnej uszczelki. Ten sam efekt miał miejsce na przepływie płynu chłodzącego, powodując jego znaczne straty.

Niepłaska powierzchnia głowicy cylindrów spowodowała przedmuch gazu. Wysokie ciśnienie gazu doprowadziło do odwarstwienia elastomerowych elementów uszczelniających od warstwy nośnej uszczelki. Proces zniszczenia został przyspieszony przez ciągłą pracę silnika pod maksymalnym obciążeniem.

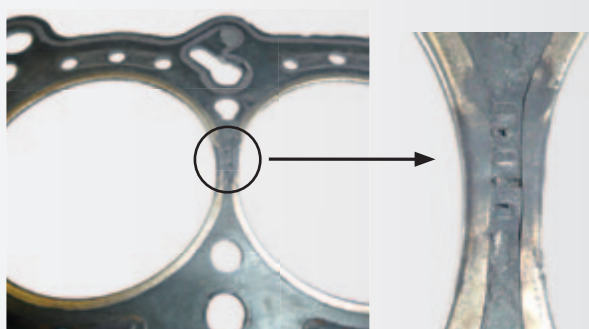
Przepalony mostek pomiędzy komorami spalania cylindrów jeden i dwa.

Na skutek nieprzestrzegania wymaganych wartości momentu dokręcania śrub głowicy cylindrów oraz zastosowanie używanych śrub, w uszkodzonym obszarze uszczelka nie była wystarczająco dociśnięta, co spowodowało przedmuch gazów. Przeciążenie termiczne doprowadziło do zniszczenia obszaru mostka.

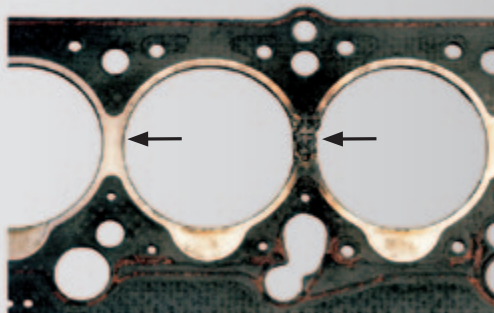
Przepalony mostek pomiędzy komorami spalania i miękkim materiałem pomiędzy cylindrami trzy i cztery. Widoczny początek zaczerwienienia pomiędzy cylindrem trzy i cztery.

Niekontrolowany przebieg spalania doprowadził do przeciążenia termicznego materiału uszczelki, a w konsekwencji do występującego zniszczenia.

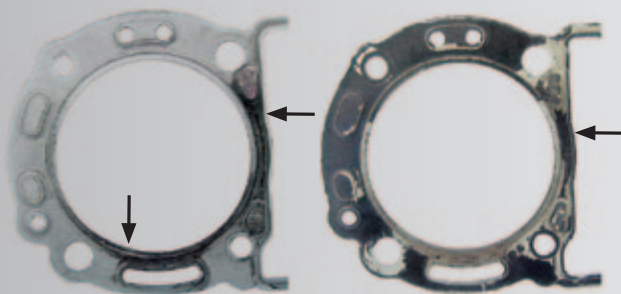
Metaliczna warstwa stopera oraz warstwa funkcyjna wykazują wyraźne czarne przebarwienie w kierunku kanału płynu chłodzącego. Wystąpił przedmuch gazów pomiędzy warstwą stopera i warstwą funkcyjną.

Niewystarczające siły docisku na skutek zbyt niskiego momentu dokręcania śrub i w konsekwencji za słaby docisk uszczelki.

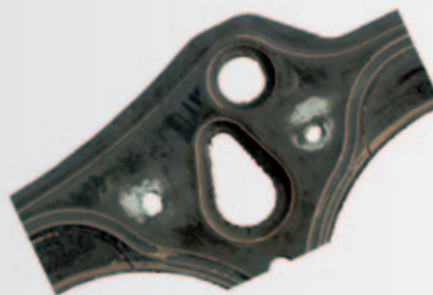
W obszarze kanałów płynu chłodzącego na wielowarstwowej metalowej uszczelce głowicy cylindrów widoczne są wyraźne liniowe odciski. Zostały spowodowane powierzchnią uszczelniania głowicy cylindrów i przebiegają w kierunku komory spalania. Przepusty płynu chłodzącego wykazują wyraźne jaśniejszy kolor.

Struktura powierzchni uszczelniającej głowicy cylindrów została nieodpowiednio przygotowana i obrobiona bądź nie była wcale przygotowana. Spowodowało to przedmuch gazów spalinowych do układu chłodzenia i przeciążenie termiczne (powstanie ciśnienia).

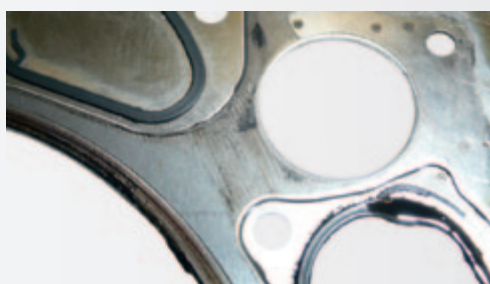
5. Uszkodzenie uszczelki głowicy cylindrów na skutek powstania ciśnienia w układzie chłodzenia, spowodowanego przez przedmuch gazów spalinowych

W obszarze kanałów mediów widoczne są wyraźne liniowe odciski. Zostały spowodowane powierzchnią uszczelniania głowicy cylindrów i przebiegają w kierunku komory spalania.

Struktura powierzchni uszczelniającej głowicy cylindrów została nieodpowiednio przygotowana i obrobiona bądź nie była wcale przygotowana. Spowodowało to przedmuch gazów spalinowych do układu chłodzenia i przeciążenie termiczne (powstanie ciśnienia).

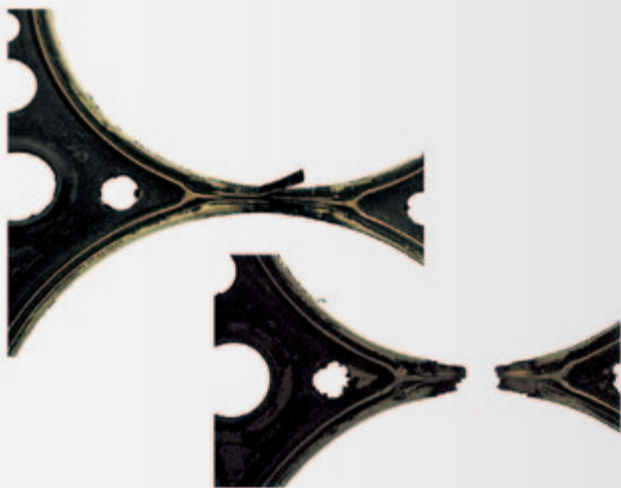
W przypadku tego wykonania, metalowa warstwa funkcyjna jest zintegrowana w uszczelnieniu komory spalania. Tu nastąpiło jej pęknięcie w obszarze mostka. Wyraźne czarne zabarwienie wskazuje na przedmuch gazów spalinowych.

Zwichrzenie elementów konstrukcyjnych spowodowało przedmuch gazów spalinowych, co doprowadziło do przeciążenia termicznego i zniszczenia warstwy metalowej.

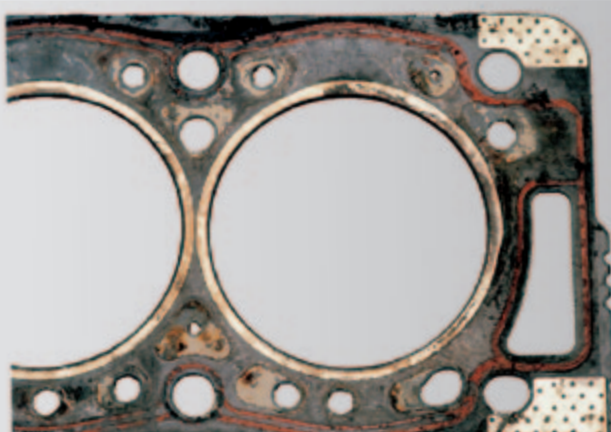
Widoczny w kanałach płynu chłodzącego materiał uszczelki jest mocno spęczniały.

Po montażu silnika układ chłodzenia nie został wystarczająco odpowietrzony. Za wysoka temperatura płynu chłodzącego spowodowała przegrzanie silnika. Efekt parowania doprowadził do spęcznienia miękkiego materiału uszczelki w obszarze kanałów płynu chłodzącego. Wskutek tego doszło do oderwania materiału uszczelki od warstwy nośnej.

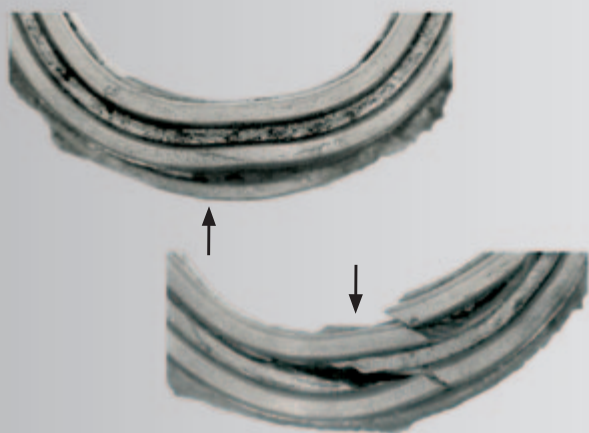
1. Przyczyna awarii w postaci wycieku oleju, element uszczelniający zniszczony podczas montażu głowicy cylindrów (pojazd ciężarowy)

Elastomerowe elementy uszczelniające zostały oderwane od warstwy nośnej uszczelki i przecięte lub przerwane.

Na skutek błędów pozycjonowania podczas montażu głowicy cylindrów była wielokrotnie nakładana. Spowodowało to lokalnie zbyt silny nacisk na element uszczelniający lub jego przecięcie przez krawędzie głowicy cylindrów.

Staranne przygotowanie i przeprowadzenie prac montażowych. Przy kilkakrotnym nakładaniu głowicy cylindrów należy sprawdzić, czy uszczelka nie uległa uszkodzeniu.

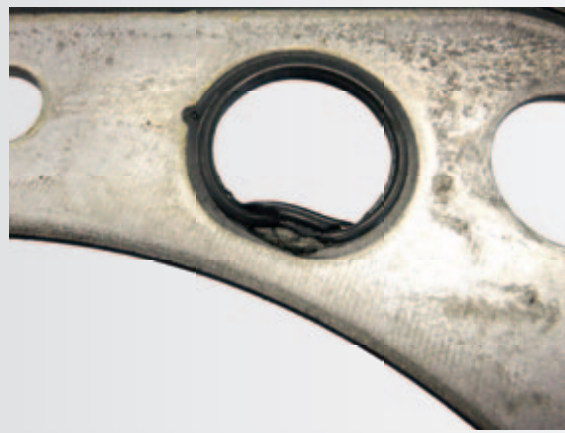
Elastomerowy element uszczelniający został oderwany od rdzenia uszczelki. W rowku uszczelniającym znajduje się brud.

Na metalowy rdzeń uszczelki została naniesiona dodatkowa masa uszczelniająca. Na skutek procesów wulkanizacyjnych elastomerowy element uszczelniający został dodatkowo ściśnięty i odepchnięty. Konsekwencją był wyciek oleju. Osady zanieczyszczeń z oleju przyspieszyły powstawanie uszkodzenia.

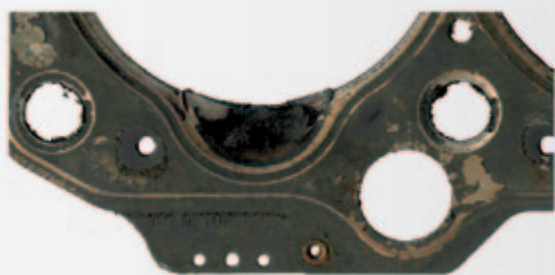
1. Uszkodzenia uszczelki głowicy cylindrów przez poluzowanie komory wstępnej

Nastąpiło znaczne uszkodzenie wielowarstwowej metalowej uszczelki głowicy cylindrów na skutek oddziaływań mechanicznych w obszarze komory wirowej.

Podczas jazdy nastąpiło poluzowanie komory wirowej pierwszego cylindra i jej wpadnięcie do jego wnętrza. Skutki: bardzo poważne uszkodzenie głowicy cylindrów oraz układu rozrządu i tłoka.

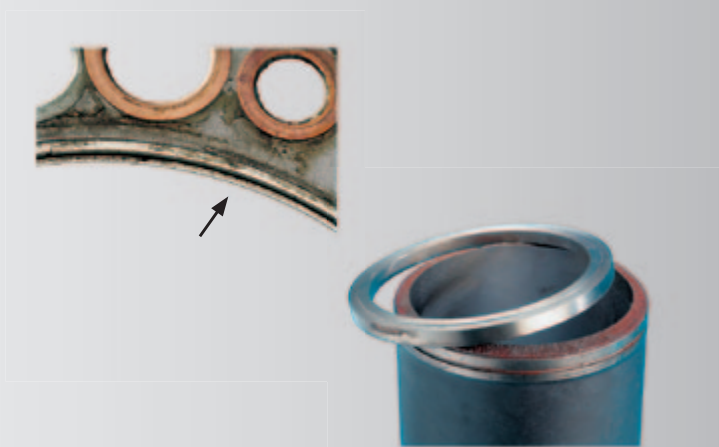
2. Uszkodzenie uszczelki głowicy cylindrów w pojeździe użytkowym na skutek błędów montażowych

Metalowe wzmocnienie komory spalania w uszczelce głowicy cylindrów zostało całkowicie zmiażdżone przez kołnierz tulei cylindrowej. Kołnierz tulei cylindrowej został oderwany przez bardzo wysokie siły podczas rozruchu (patrz zdjęcie z prawej strony), co doprowadziło do poważnego uszkodzenia mechanicznego silnika.

Podczas montażu uszczelki głowicy cylindrów nie sprawdzono średnicy komory spalania w montowanej uszczelce. Użyta została uszczelka o podobnym wyglądzie i rozkładzie otworów przelotowych do wymontowanej uszczelki, jednak o mniejszej średnicy komory spalania.

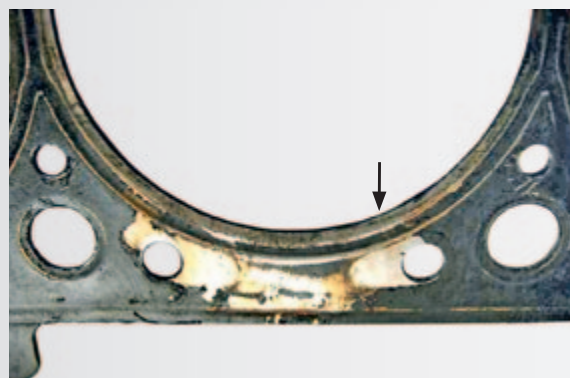
Początki zaczerwienienia w obszarze mostków w warstwie funkcyjnej informują o przebiegu procesu niszczenia, rozpoczętego przez niefachowy chiptuning

Niekontrolowany proces spalania spowodował drgania o wysokiej częstotliwości. Wytworzone w ten sposób fale ciśnienia zniszczyły obszar mostka.

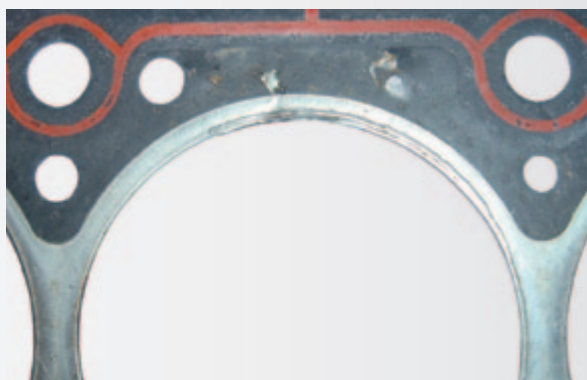
2. Uszkodzenie uszczelki głowicy cylindrów spowodowane przez spalanie stukowe

Na metalowym wzmocnieniu komory spalania widoczne są wyraźne wgniecenia i odkształcenia. Spowodowało to stopienie wzmocnienia i materiału miękkiego. Wzmocnienie komory spalania jest najczęściej w tych miejscach metalicznie czyste, a materiał miękki wykazuje ślady spalania.

Silnik nie został wyregulowany zgodnie z wymaganiami producenta (za wczesny zapłon). Powoduje to termiczne i mechaniczne przeciążenie silnika. Niekontrolowane spalanie wytwarza fale uderzeniowe o ekstremalnym ciśnieniu i temperaturze, przez co dochodzi do przeciążenia elementów silnika. Najczęściej dochodzi do uszkodzenia tłoków i uszczelki głowicy cylindrów.
