Zawór EGR w pojazdach marki Opel/Vauxhall

Komunikat o błędzie nowej części

Pojazdy: Opel/Vauxhall	Wyrób: zawór recyrkulacji spalin		
Modele z silnikiem 1,6 l	Nr PIERBURG	Zastępuje	Nr ref.*
Agila 1.0i/1.2i; 12V/16V Astra G/H/Mk IV/Mk V 1.2i/1.4i; 12V/16V Corsa C 1.0i/1.2i/1.4i; 12V/16V Meriva 1.4i 16V, Tigra B 1.4i 16V	7.22875.13.0	7.22875.00.0	8 51 593 9157671

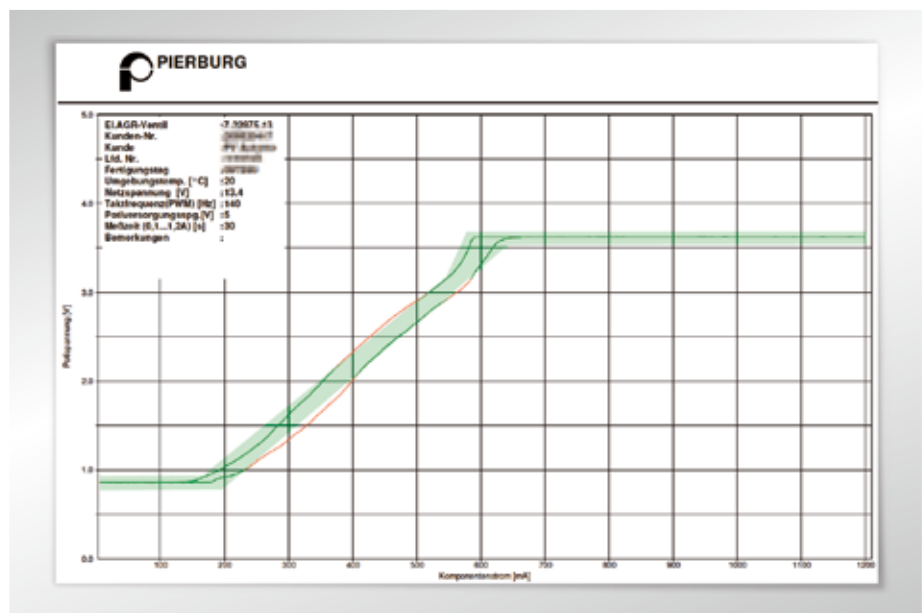
W przykładzie na rys. 1 byłyby to wszystkie czerwone obszary charakterystyki, wykraczające poza obszar regulacji (powierzchnia zielona, przykładowo).

Rys. 1: Charakterystyka oryginalna, obszar regulacji (przykładowo) zaznaczony na zielono

W wyżej wymienionym zaworze EGR może być zaprojektowany w sterowniku za mały obszar regulacji.

Przez aktualizację oprogramowania w sterowniku silnika można rozszerzyć obszar regulacji i usunąć problem.

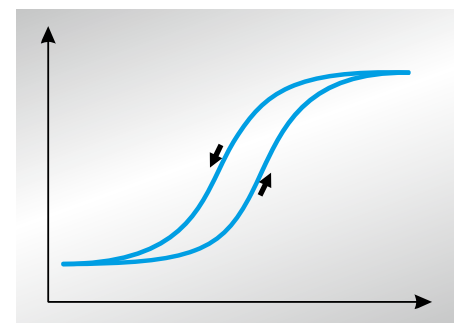
W uproszczeniu można powiedzieć, że histereza jest charakterystyką, która „na powrocie biegnie innym torem niż przy wzroście” (patrz rys. 2).

Rys. 2: Histereza
