# WYMIANA PODPORY NA WALE KARDANA

Firma TEDGUM radzi jak w prosty i łatwy sposób można wymienić podporę na wale kardana, gdy wał jest fabrycznie nierozbieralny, np. VW Touareg. W wielu przypadkach serwis odmawia wymiany tego konkretnego podzespołu, a jedynie może zaoferować wymianę całego wału co wiąże się z wysokimi kosztami. Jest to problem wielu użytkowników samochodów. Postaramy się pokazać w sposób czytelny i przyswajalny jak bez dużych nakładów pieniężnych można wykonać taką operację za pomocą podstawowych narzędzi.

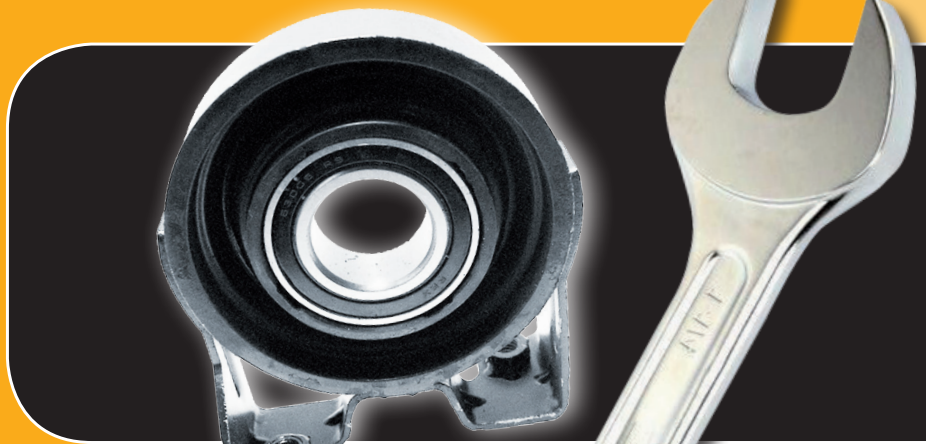
Zaciskamy osłonę przegubu na wale specjalnym przyrządem, który jest dostępny w naszej ofercie pod nr **01265968**. Po zakończeniu należy założyć nowy zacisk na osłonie gumowej przy podporze wału.
