WSKAZÓWKA:

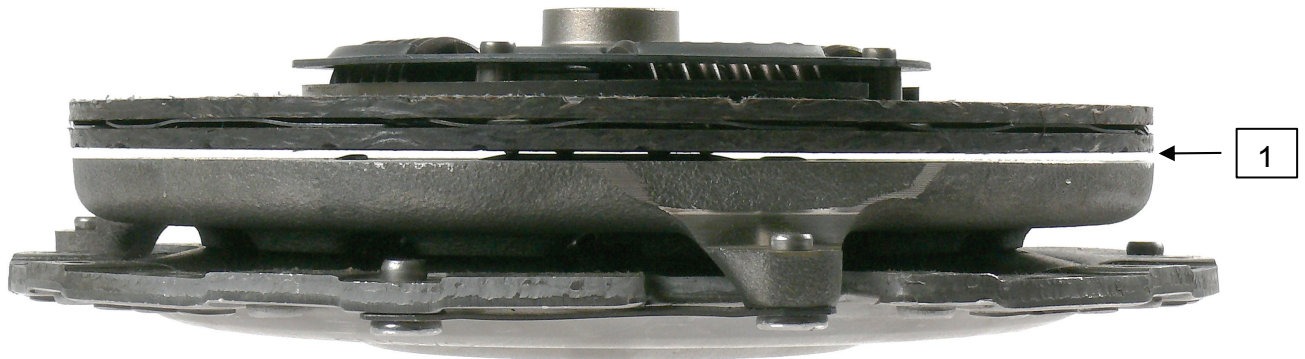
Rys. 1: Sprzęgło MX

Na talerzu wyprzęgającym sprzęgła MX dokonano zmiany konturu. W stanie zdemontowanym tarcza sprzęgła może przylegać wewnątrz do talerza dociskowego sprzęgła. Między tarczą sprzęgła a płytą dociskową może – zależnie od wersji wykonania – występować szczelina [1]. Nie jest to wada.

Po prawidłowym montażu sprzęgło MX jest odpowiednio ustawione i w pełni sprawne.
