Odgłosy stukania

wskutek nagromadzenia szlamu olejowego w pompie próżniowej

Pojazd	Produkt	Nr PIERBURG
VW Transporter LT, T4	Pompa próżniowa	7.22300.62.0/.69.0

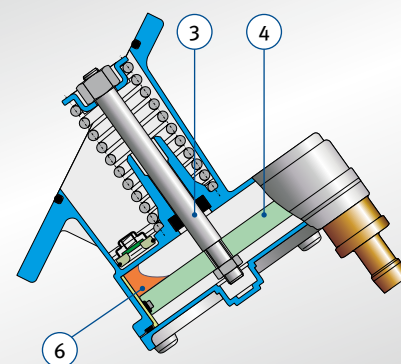
Rys. 2: Pozycja montażowa, VW LT i T4

W razie niedopilnowania regularnej wymiany oleju dochodzi do zesterzenia oleju silnikowego. Między denkiem tłoka i obudową tworzy się półpłynny szlam olejowy.

Wskutek tego tłok nie dochodzi do położenia końcowego. Między popychaczem i suwakiem powstaje luz.

Powoduje to odgłosy stukania, które są podobne do objawów uszkodzenia łożyska wału korbowego.

- 4 tłok
- 5 odpływ oleju
- 6 nagromadzenie oleju

Tłokowa pompa próżniowa jest napędzana przez suwak (2) z wałka rozrządu (1). W zalecanej pozycji montażowej olej silnikowy może wracać do silnika (rys. 1). W pojeździe VW Transporter pozycja montażowa jest jednak taka jak pokazana na rys. 2.

W przypadku nagromadzenia szlamu olejowego konieczna jest wymiana pompy próżniowej.

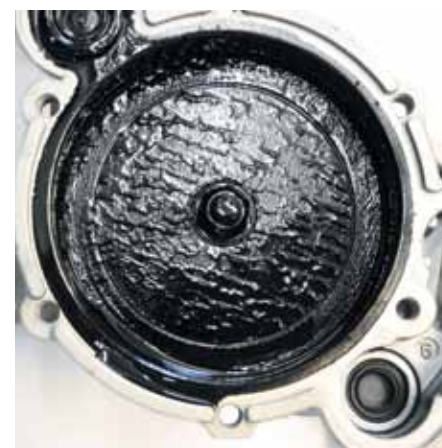
- Niezachowanie interwałów wymiany oleju
- Niedostateczna jakość oleju silnikowego
- Powstawanie sadzy wskutek niedokładnego spalania
- Wadliwa recyrkulacja spalin

Rys. 3: Szlam olejowy w pompie próżniowej pojazdu VW Transporter wywołuje odgłosy stukania

Wyczyszczenie pompy próżniowej jest niemożliwe, ponieważ nie można jej otworzyć przy użyciu typowych narzędzi i nie są dostępne części zamienne.
